Erster „kein“ Reisebericht

Für mich das high-light, (neben den Tierparks) der letzten 6 Monate, war das Bersten des Vorderachsfederblattes und die daraus resultierenden Konsequenzen.

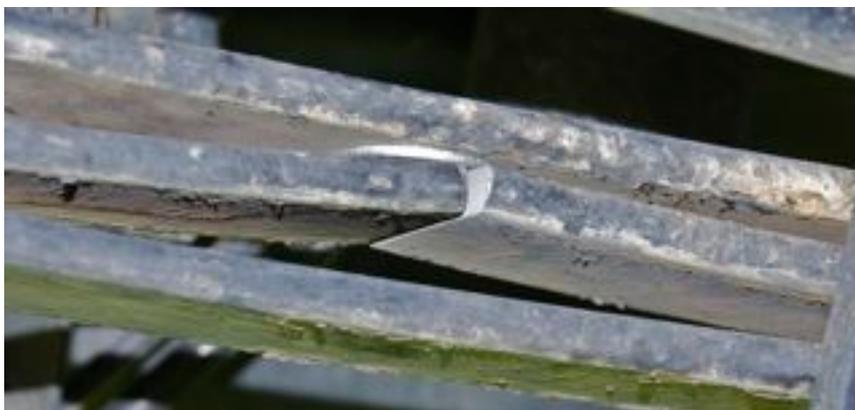
gebrochene Vorderachsfeder

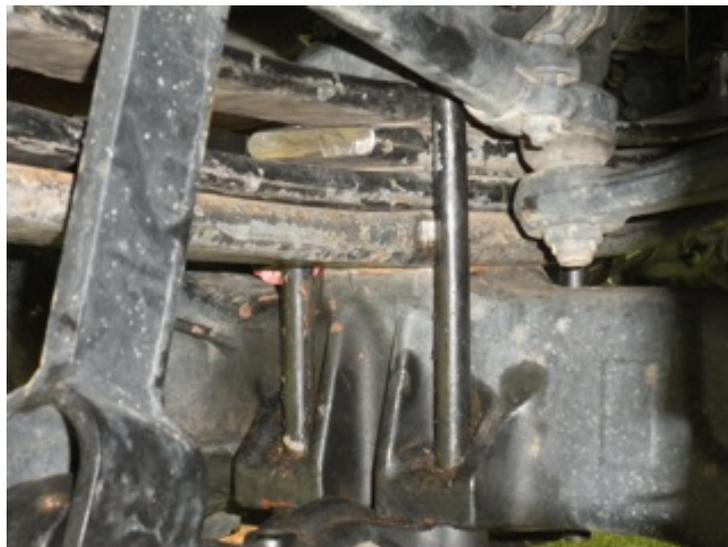
Doch wie sich leider herausstellt, hat sich mein bearbeitetes zur Hochform verschweißtes Federblatt erneut verabschiedet und ist wieder gebrochen. Zu meiner Beruhigung natürlich nicht an meiner Schweißstelle, die wird vermutlich in hundert Jahren noch halten, sondern kurz dahinter.

herausgeschnittene Feder

Also musste wohl oder übel, am nächsten Morgen alles wieder ausgebaut werden, abgesägt, die vordere Krümmung mit der Halterung verschweißt und wieder montiert werden, was sag ich, eine sch.....Arbeit. Aber das Resultat ist schlicht fantastisch. Wir fahren heute Pisten mit einer Nonchalance, wo uns früher die gebrochenen Federteile nur so um die Ohren geflogen wären.
